MATÍAS D'ADAM

CATEO “SIETE”

INFORME DE IMPACTO AMBIENTAL

DPTO. GAIMAN - CHUBUT

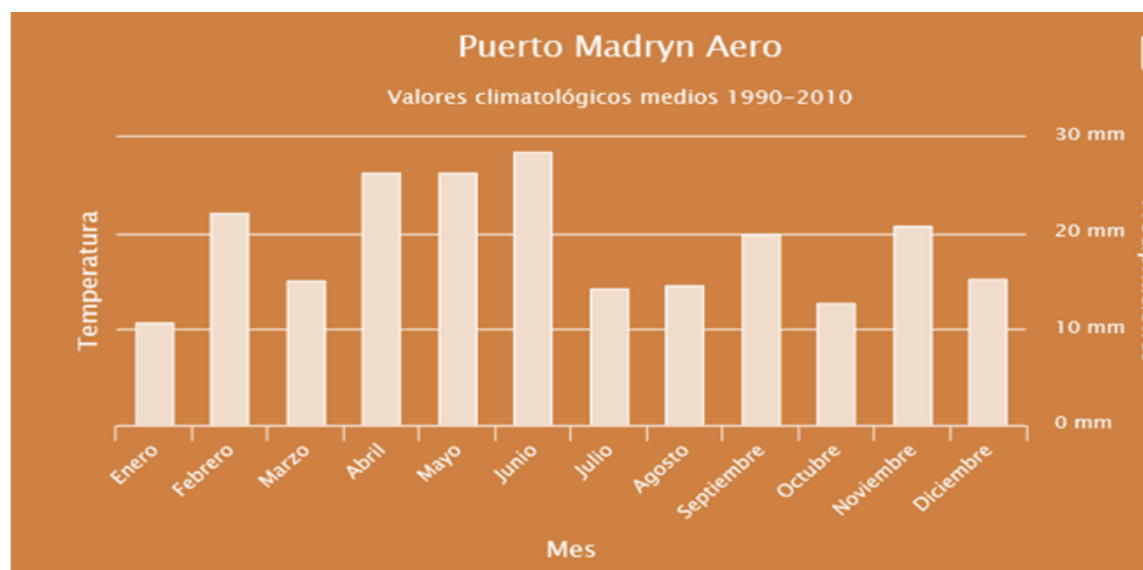
FIGURA Nº 8. Precipitaciones

VALOR	ENE	FEB	MAR	ABR	MAY	JUN	JUL	AGO	SET	OCT	NOV	DIC
Precipitaciones (mm)	11.9	23.5	21.0	23.3	22.6	25.4	17.4	14.1	14.7	18.1	12.9	13.2

Téngase presente que la información climatológica corresponde a una estación costera situada en Puerto Madryn, dentro del Golfo Nuevo, donde la humedad y frecuencia de lluvias es más elevada que en el interior del territorio chubutense, donde se encuentra el área bajo investigación. Así, si nos trasladamos hacia el oeste, en el centro provincial, encontraremos temperaturas extremas más acentuadas, menos humedad ambiente y menos precipitaciones (en la región de Telsen y Gan Gan, por ejemplo).

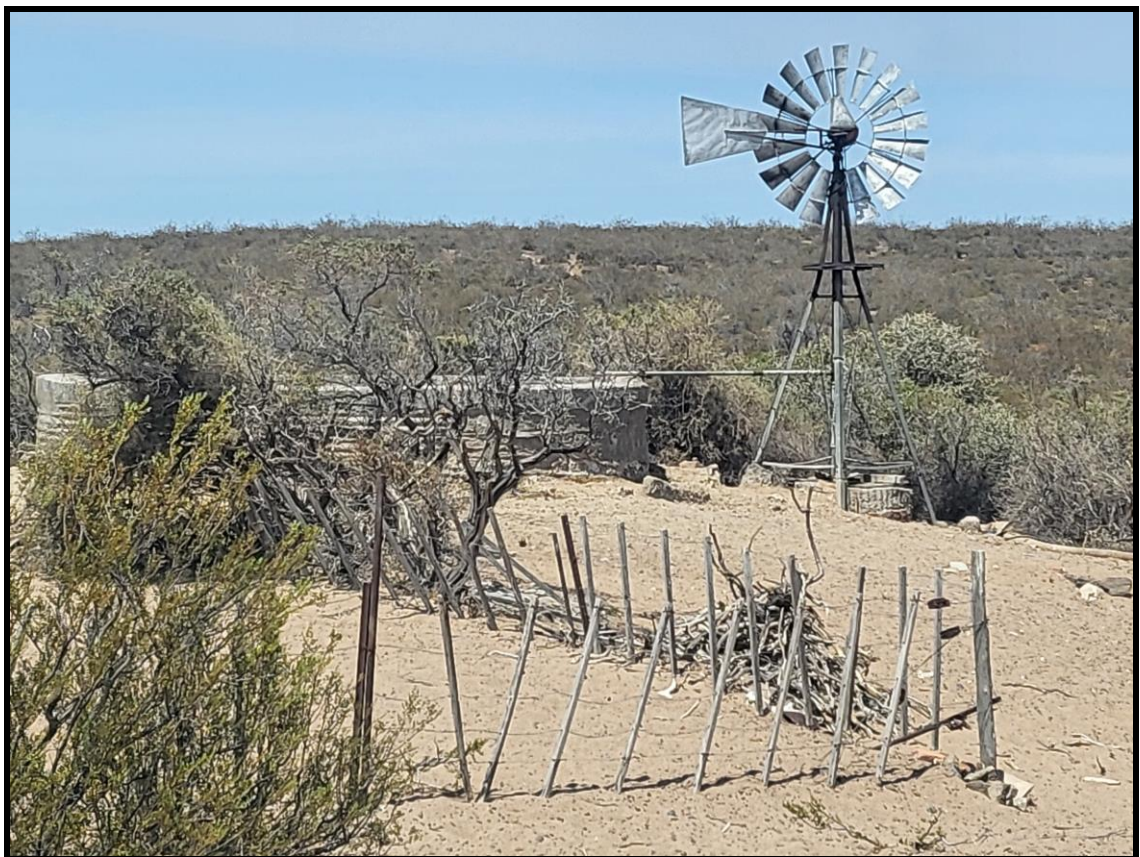
FOTO N° 2: Molino y tanque de almacenamiento de agua en uso

De acuerdo con las informaciones recogidas de los pobladores locales, se han realizado varias perforaciones para extraer agua mediante molinos de viento que alumbraron aguas en general de relativamente buena (apta para consumo humano y animal) a mediana calidad por su contenido salino (apta para consumo animal). La mayoría de estos molinos están hoy destruidos y fuera de uso (Foto N° 2).

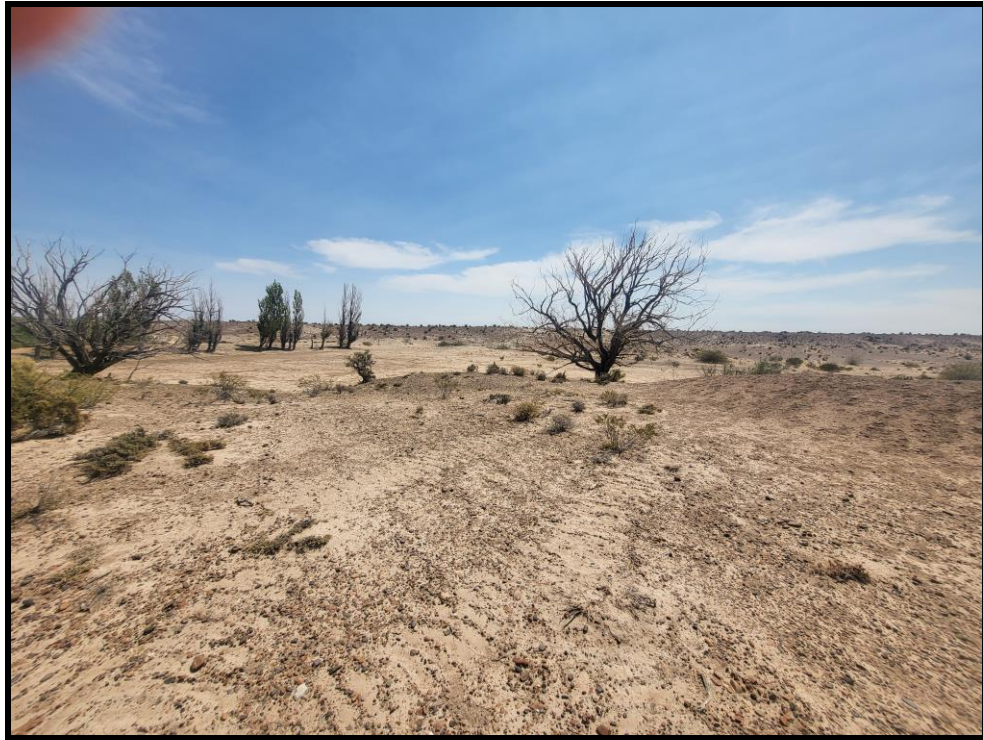
FOTO N° 3: Tajamar sin agua

Los tajamares construidos tiempo atrás están hoy secos (Foto N° 3).

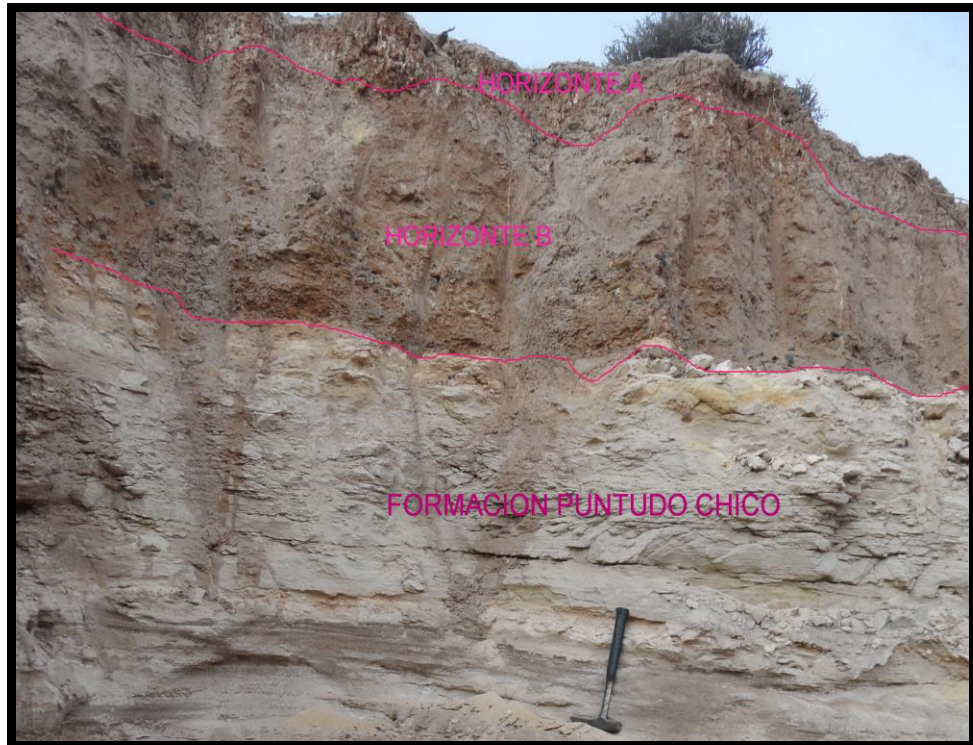
FOTO N° 11: Perfil estratigráfico

En el área, sobrepuesto a los Rodados Patagónicos, se encuentra un banco compuesto por material areno arcilloso con marcada participación de carbonato de calcio, de color blanquecino, textura maciza, consistencia de

mediana a fuerte y apariencia terrosa, en partes con participación de abundante canto rodado (Foto N° 11).

Al tope de la secuencia yace el horizonte de suelo constituido por un sedimento de color oscuro, friable, apariencia terrosa, arenoarcilloso, que sostiene el estrato vegetal; es un suelo pobre que contiene muy poca materia orgánica (Foto N° 11).

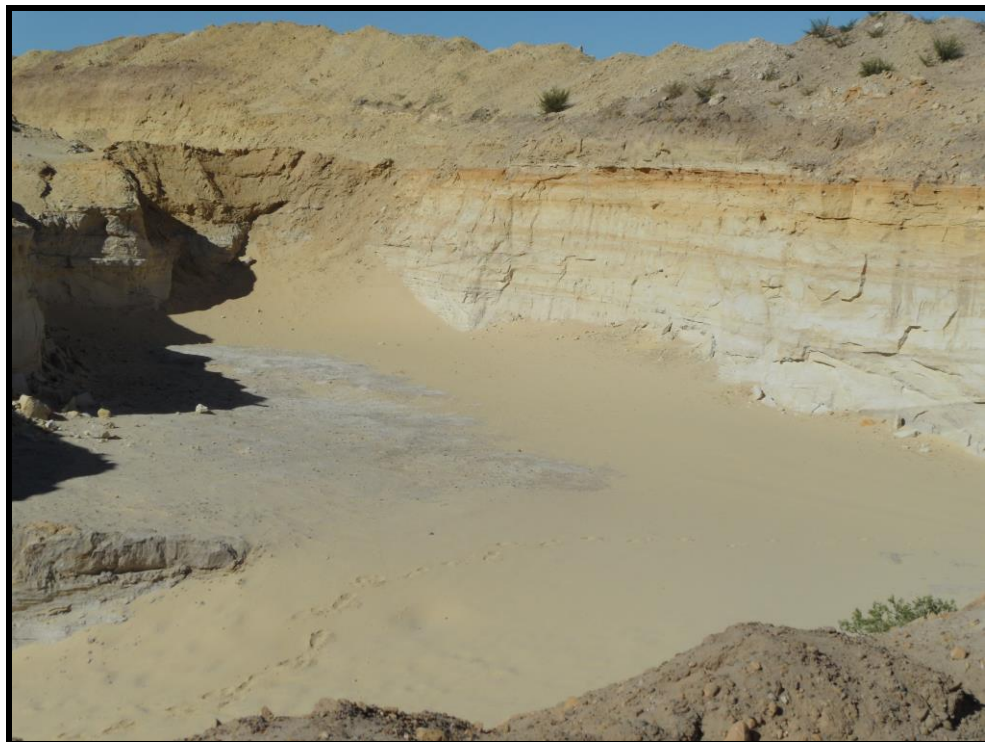
**FOTO N° 12: Estratigrafía en una vista general
de una cantera cercana**

Desde el punto de vista geológico, en la zona de influencia del Cateo “SIETE” existe una sucesión estratigráfica simple (Figura N° 3 – Fotos N° 11 y 12) con la litología que se describe a continuación (17).
