MATÍAS D'ADAM

CATEO "TRES"

INFORME DE IMPACTO AMBIENTAL

DPTO. GAIMAN - CHUBUT

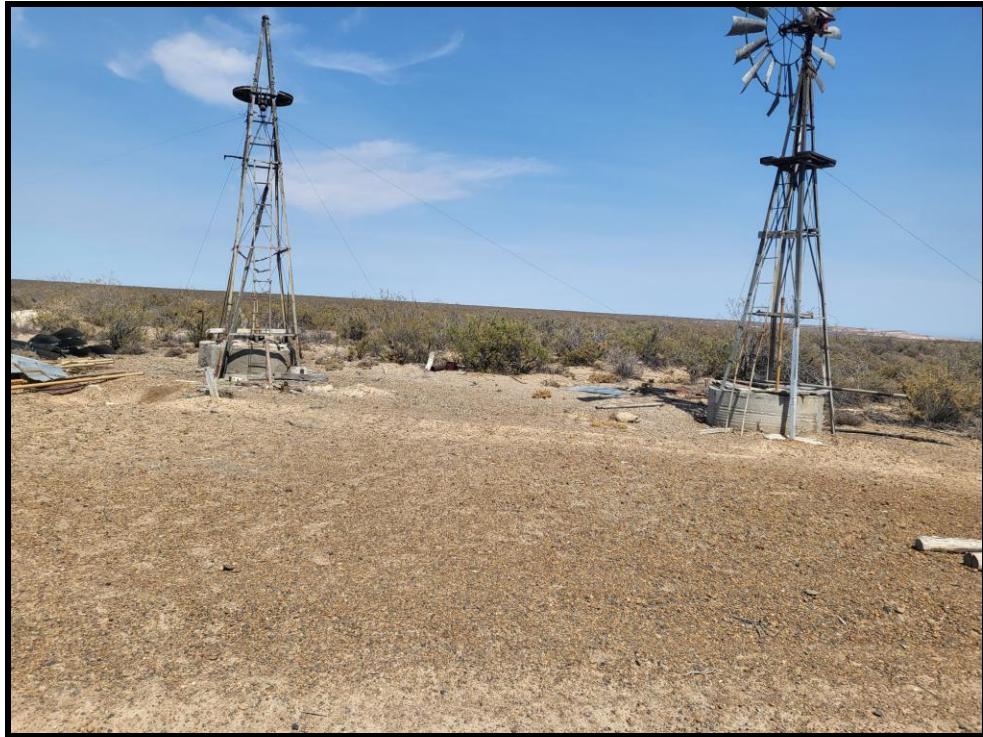
FOTO N° 3: Molinos fuera de uso

De acuerdo con las informaciones recogidas de los pobladores locales, se han realizado varias perforaciones para extraer agua mediante molinos de viento que alumbraron aguas en general de relativamente buena (apta para consumo humano y animal) a mediana calidad por su contenido salino (apta para consumo animal). La mayoría de estos molinos están hoy destruidos y fuera de uso (Fotos N° 2, 3 y 4).

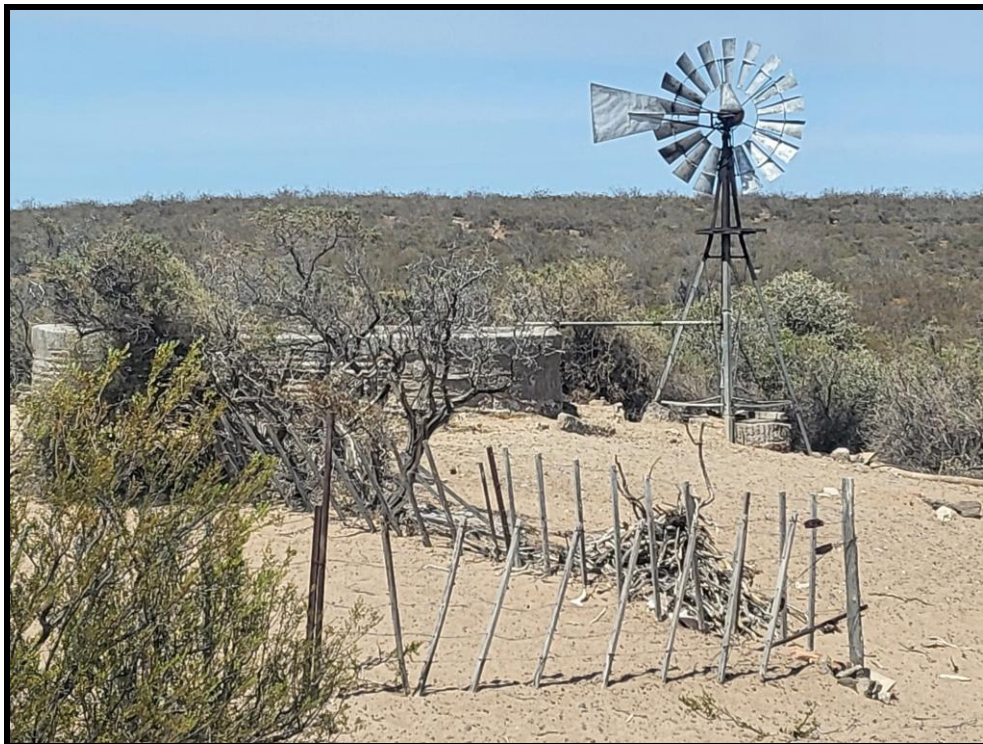
FOTO N° 4: Molino y tanque de almacenamiento de agua en uso

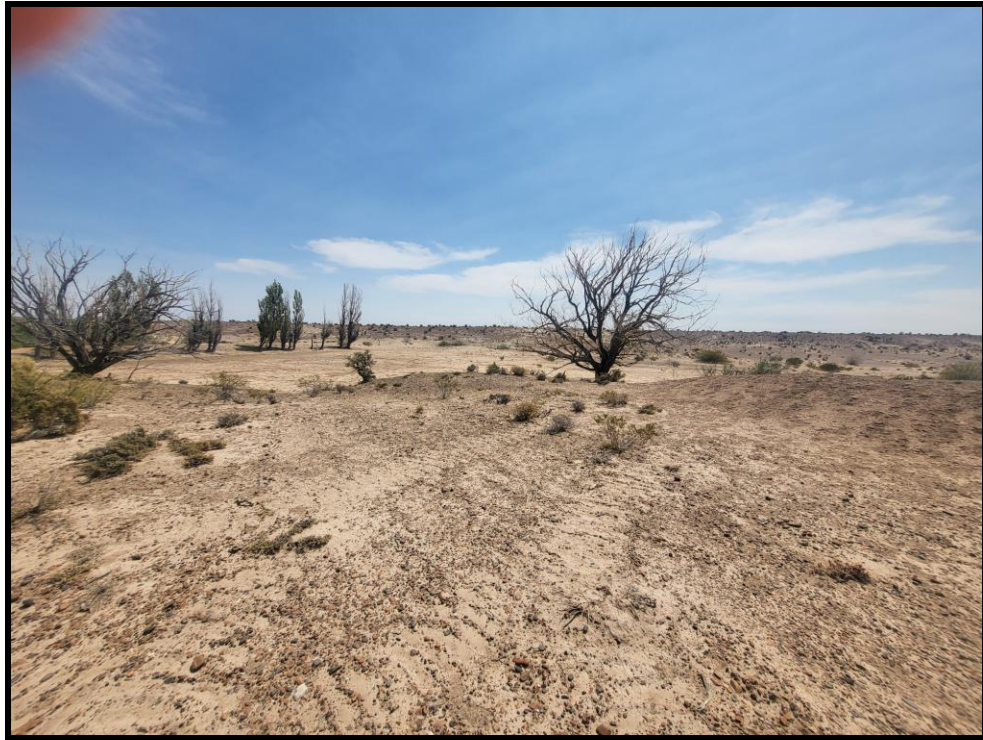
FOTO N° 5: Tamar sin agua

Los tajamares construidos tiempo atrás están hoy secos (Foto N° 5).
